DATA	REV.	AGGIORNAMENTI	DISEGNO
COMMITTENTE:		COMUNE DI BORGIO PRIOLO P.zza Municipio BORGIO PRIOLO (PV)	
PROGETTO: SISTEMAZIONE IDRAULICA DEL TORRENTE GHIAIA DI BORGORATTO MEDIANTE RIMOZIONE DI SEDIMENTO E RIPRISTINO OPERE DANNEGGIATE - Intervento n. LNI45-2021-SSR/2018-PV-053 CIG PROGETTISTA: 88460073E8 CUP PROGETTO I65H2000050002			
TAVOLA	07	Particolari realizzativi	
Commessa Nr.	2133	Dis. rif.: 2133/Tav 07 210911.dwg	DATA 16/08/21 SCALA 1:100-50

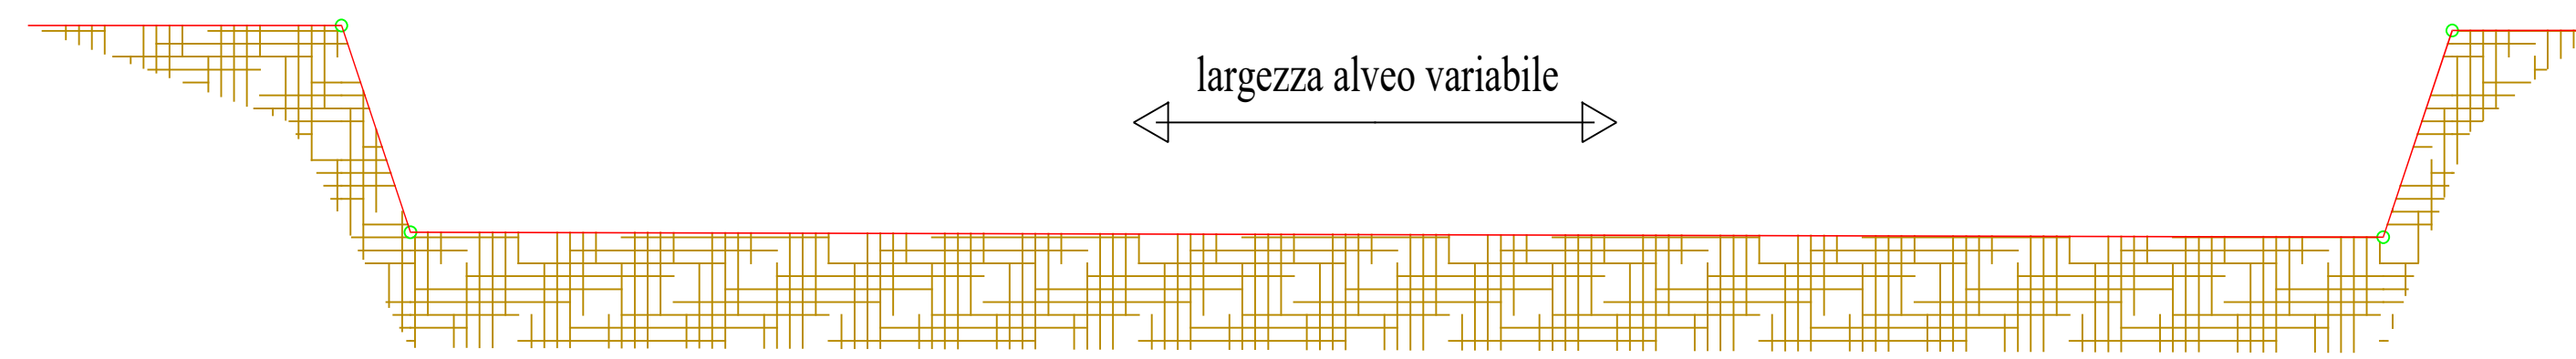
SEZIONE TIPO CON SPONDA NATURALE

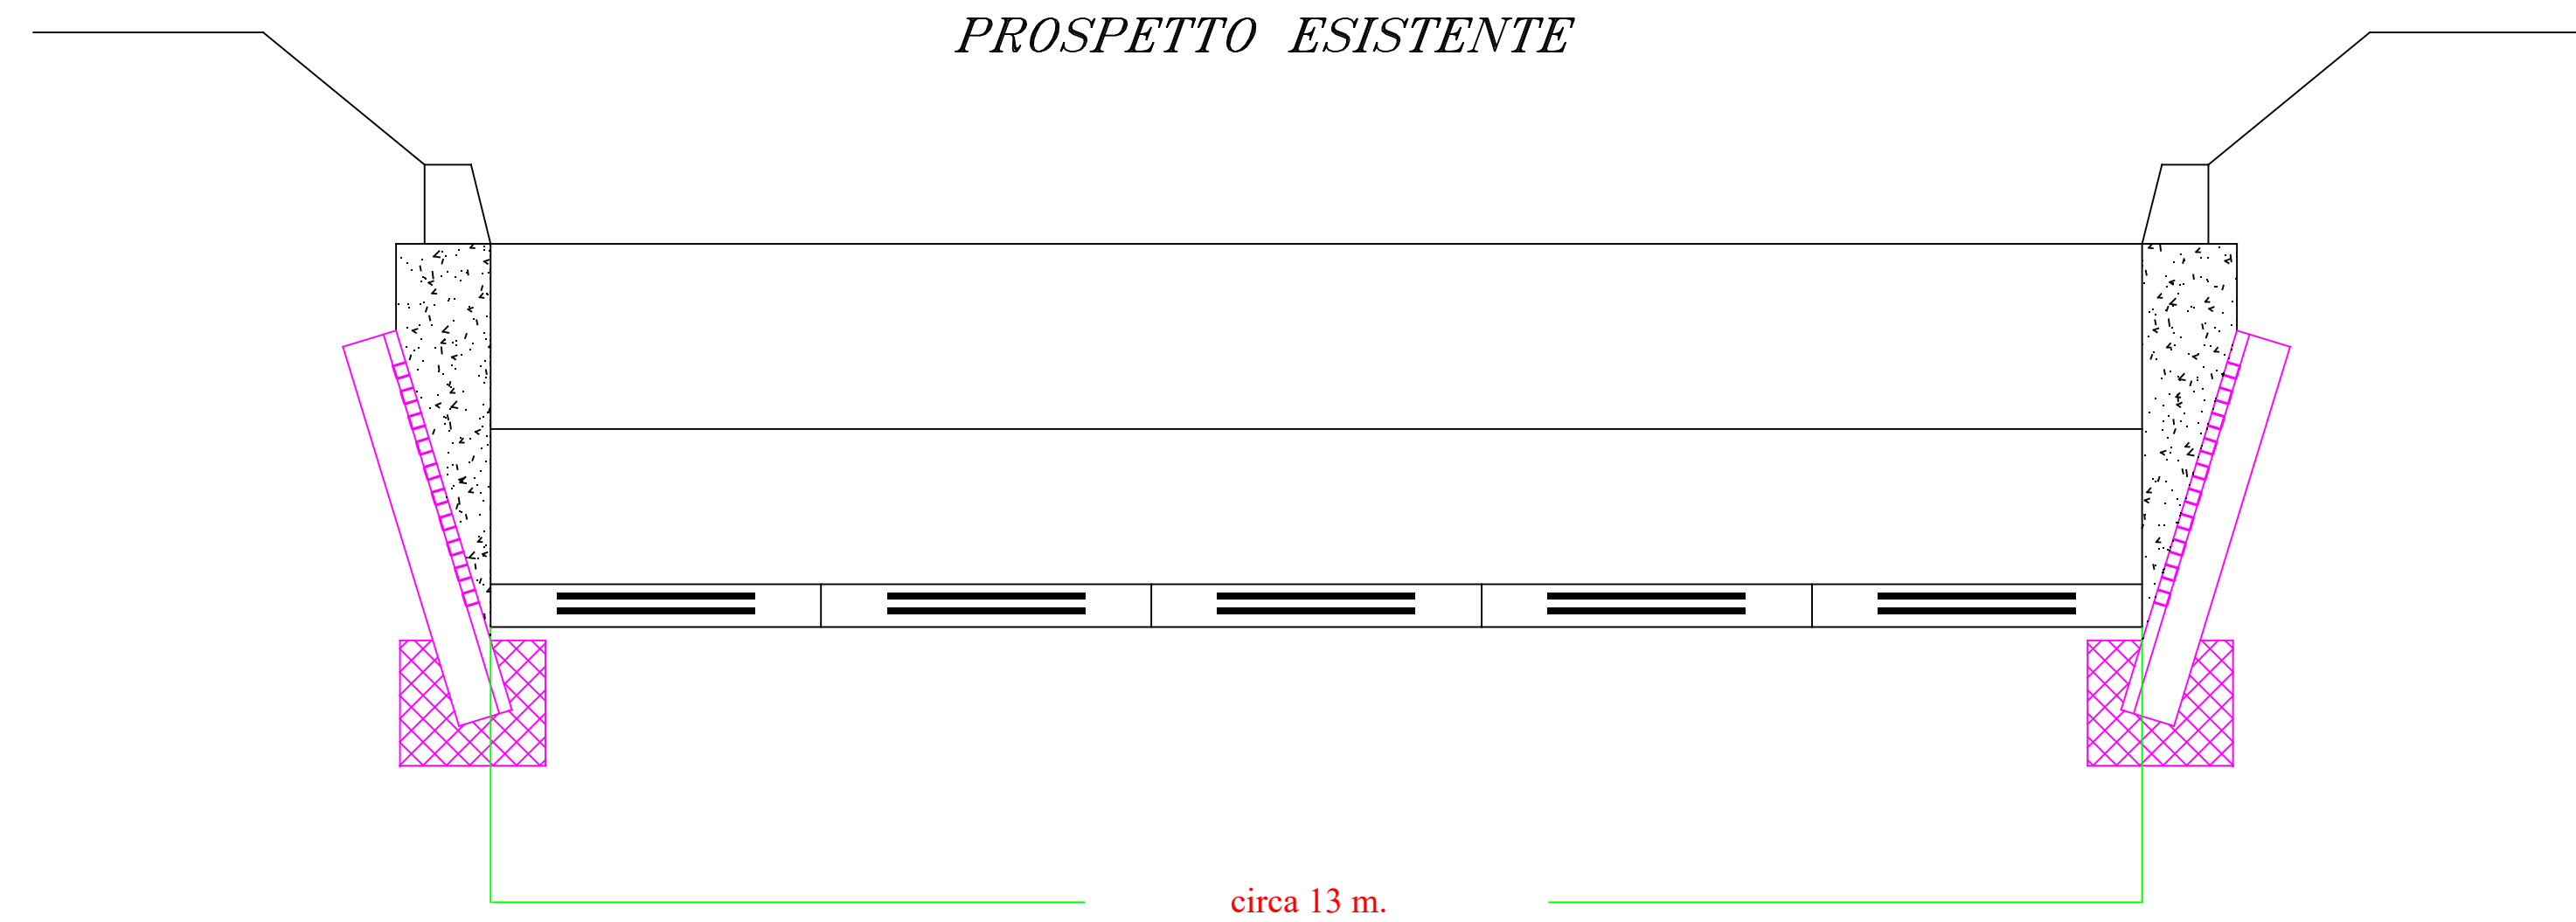
PROSPETTO ESISTENTE
